ΕΚΘΕΣΗ ΕΡΓΑΣΙΩΝ

ΕΠΙΤΥΜΒΙΑ ΝΙΚΗ

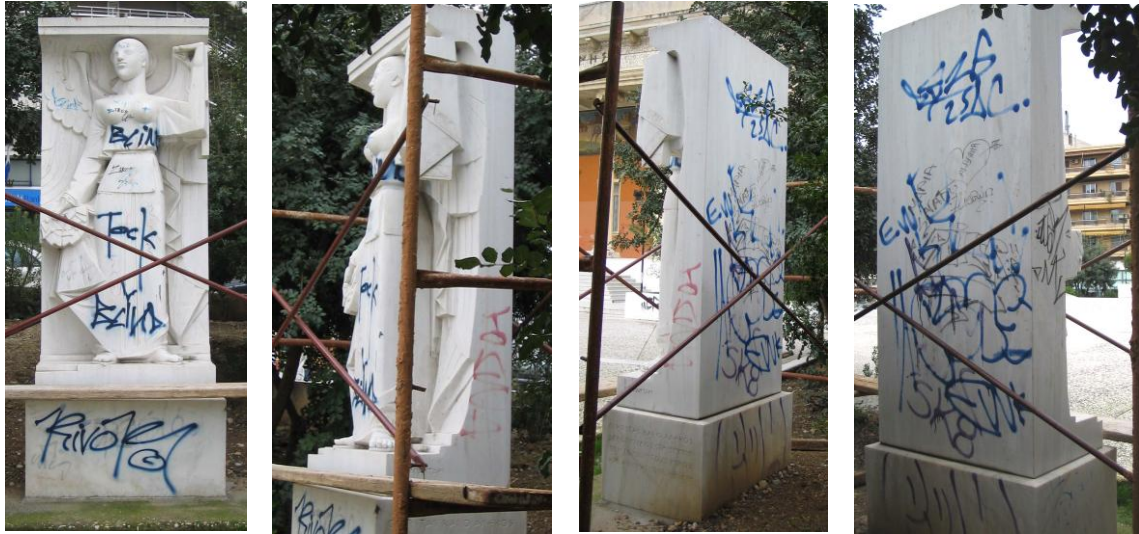
Εικόνες 1, 2, 3, 4 - Αρχική κατάσταση του Γλυπτού

Το βασικό πρόβλημα που παρουσίαζε το μνημείο και το οποίο υποβάθμιζε την καλλιτεχνική του αξία, ήταν η αναγραφή χρωματιστών graffiti με μαρκαδόρο και σπρέι.

Η σύνθεση μπροστά, πίσω και αριστερά είχε καλυφθεί με graffiti διαφόρων χρωμάτων: κόκκινο, μπλε, μοβ, μαύρο, ροζ, κίτρινο, γαλάζιο και με άσπρο χρώμα δεξιά. Οι παρακάτω εικόνες πιστοποιούν τα προβλήματα.

- Σημεία όπου αρχίζει ο σχηματισμός μαύρης κρούστας. Πρόκειται για περιοχές, που προστατεύονται από τη βροχή.
- Παρουσία φλεβώσεων στο σαγόνι και στο μούστο της μορφής, όπου και παρατηρούνται μικροσκοπικές ρωγμές. Πρόκειται για περιοχές σχηματισμένες από ορυκτά διαφορετικής σύστασης από τον ασβεστίτη, όπου πιθανόν να χρειαστεί επιφανειακή στερέωση.
- Σε διάφορα σημεία παρατηρούνται κηλίδες πορτοκαλί χρώματος, οι οποίες επικάθονται χαλαρά στην επιφάνεια του μαρμάρου.
- Παρουσία χαλαρών επικαθίσεων (σκόνη).
- Μικρά σπασίματα στις ακμές.

Στη συγκεκριμένη περίπτωση -μετά από σειρά αναλύσεων για να γνωρίσουμε τη χημική σύσταση των χρωμάτων, την κατάσταση της επιφάνειας του μαρμάρου, την ορυκτολογική σύστασή του, το πορώδες του- και μετά από δείγματα καθαρισμού με οργανικούς διαλύτες, αποφασίσαμε να προχωρήσουμε στον καθαρισμό των graffiti με συνδυασμό μεθόδων καθαρισμού και βασικό στόχο η εφαρμογή των συγκεκριμένων μεθόδων να είναι όσο το δυνατόν ήπια για το μάρμαρο.

Ξεκινήσαμε με εφαρμογή των πλέον ήπιων χημικών μέσων, ώστε να μειώσουμε στο ελάχιστο το πάχος του χρώματος και με απώτερο στόχο να αποδιοργανωθεί η συνεκτικότητά του. Στο επόμενο στάδιο χρησιμοποιήθηκαν μείγματα οργανικών διαλυτών σε συνδυασμό, ανάλογα με το χρώμα που έπρεπε να αφαιρεθεί:

Στο τελικό στάδιο καθαρισμού των graffiti έγινε εφαρμογή υδροβολής με πίεση 12 ατμοσφαιρών με εμφανή αποτελέσματα καθαρισμού.

Για την απομάκρυνση της μαύρης κρούστας, διαδικασία αρκετά χρονοβόρα και επίπονη, χρησιμοποιήθηκαν ειδικά σκευάσματα από προσροφητική άργιλο (σεπιόλιθο) με απιονισμένο νερό και συμπλοκοποιητές ιόντων ασβεστίου (E.D.T.A.). Το υλικό τοποθετούνταν επιλεκτικά και σταδιακά σε μικρές επιφάνειες, για να μην έλθει σε επαφή με το μέταλλο και αφηνόταν να στεγνώσει επί μία ώρα. Έτσι αποδιοργανωνόταν η μαύρη κρούστα και η αφαίρεση γινόταν με νυστέρι. Ακολουθούσε καλή πλύση με απιονισμένο νερό.

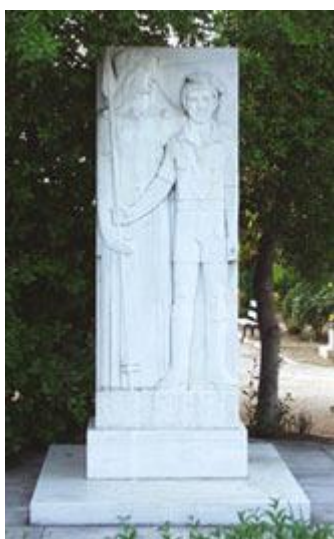
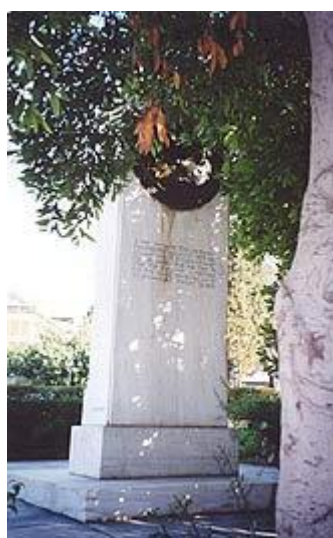
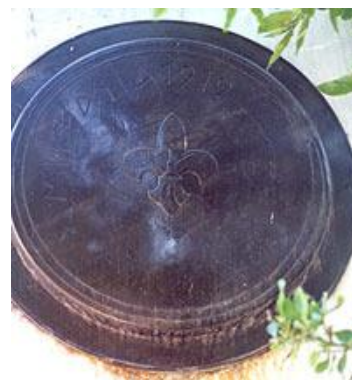
Εικόνες 1, 2, 3 - Αρχική κατάσταση του Γλυπτού.

Το μνημείο είναι σε καλή κατάσταση. Στην επιφάνειά του εμφανίζονται:

- Χαλαρές επικαθίσεις ατμοσφαιρικής προέλευσης (σκόνη)
- Σημειακός σχηματισμός μαύρης κρούστας σε περιοχές που δεν έρχονται σε άμεση επαφή με τα νερά της βροχής
- Περιοχές με φλέβες χαλαζιακής σύστασης στο μούστο και στο πρόσωπο της γυναικείας μορφής
- Κηλίδες πορτοκαλί χρώματος
- Graffiti με μαύρο και μπλε ανεξίτηλο μαρκαδόρο στη δεξιά πλευρά και με μαύρο στη γυναικεία μορφή

Η ασπίδα έχει καλυφθεί σε κάποια προγενέστερη επέμβαση με χρώμα.

Επειδή το έργο είναι σύνθετο (μάρμαρο και μπρούτζος) οι εργασίες που αφορούν το μαρμάρινο τμήμα είναι ίδιες με τις εργασίες που ήδη έχουν περιγραφεί στο μνημείο της ΝΙΚΗΣ.*

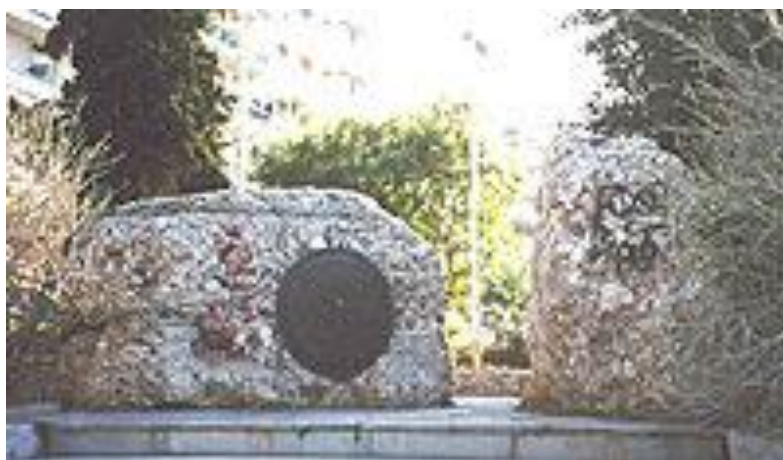
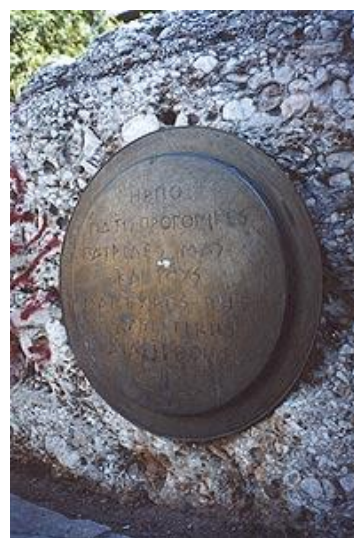
Εικόνες 1, 2 - Αρχική κατάσταση του Μνημείου.

Το υλικό κατασκευής των ακανόνιστων λίθων είναι από κροκαλοπαγές πέτρωμα. Τα προβλήματα που παρουσιάζει είναι η αναγραφή graffiti με κόκκινο και μαύρο χρώμα στον λίθο όπου είναι ένθετη η ασπίδα και με μαύρο στον άλλο.

Η μεταλλική επιφάνεια είναι σε καλή κατάσταση, με εξαίρεση ορισμένα σημεία όπου υπάρχει ενεργή διάβρωση.

Οι εργασίες συντήρησης και τα υλικά που χρησιμοποιήθηκαν είναι παρεμφερείς με αυτές των προαναφερθέντων μνημείων, ανάλογα με το φέρον υλικό (λίθος ή μπρούτζος).

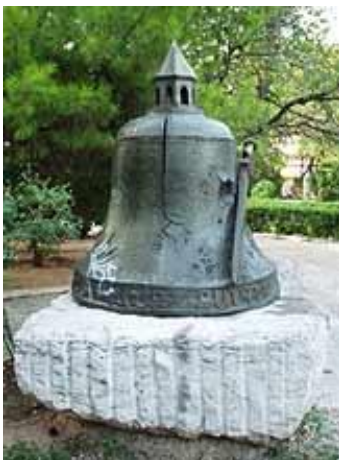
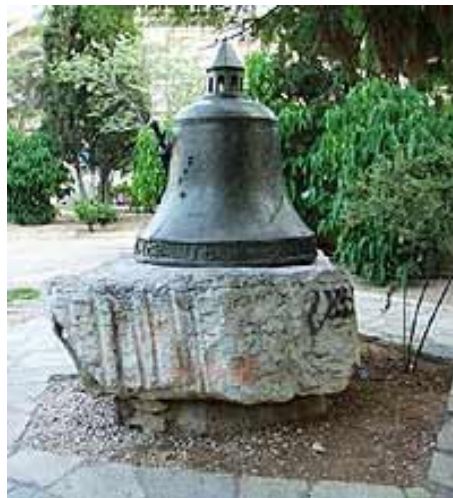
Εικόνες 1, 2 - Αρχική κατάσταση του Μνημείου

- Η μπρούτζινη σύνθεση έχει καλυφθεί σε προγενέστερη επέμβαση με πράσινο χρώμα, σε απομίμηση της αρχικής τεχνητής πατίνας, η οποία έχει αλλοιώσει την αρχική εικόνα της σύνθεσης, καθώς το μνημείο τώρα είναι γυαλιστερό και περισσότερο πράσινο, αλλά πλαστικό και ακαλαίσθητο. Σε σημεία που έχει αποφλοιωθεί η βαφή διακρίνεται η αρχική πατίνα.
- Η λαβή του σπαθιού έχει αφαιρεθεί.
- Στην επιφάνεια του μνημείου έχουν αναγραφεί graffiti κόκκινου, γαλάζιου και άσπρου χρώματος.
- Το ίδιο πρόβλημα εντοπίζεται και στη βάση με graffiti μαύρου, μπλε και πορτοκαλί χρώματος. Τέλος, στα εγχάρακτα γράμματα των επιγραφών της βάσης παρατηρείται μερικός αποχρωματισμός.

Οι εργασίες συντήρησης και τα υλικά που χρησιμοποιήθηκαν είναι παρεμφερείς με αυτές των προαναφερθέντων μνημείων, ανάλογα με το φέρον υλικό (λίθος ή μπρούτζος).

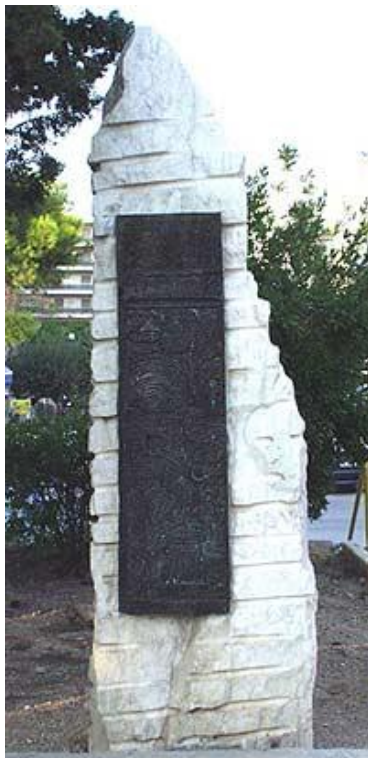
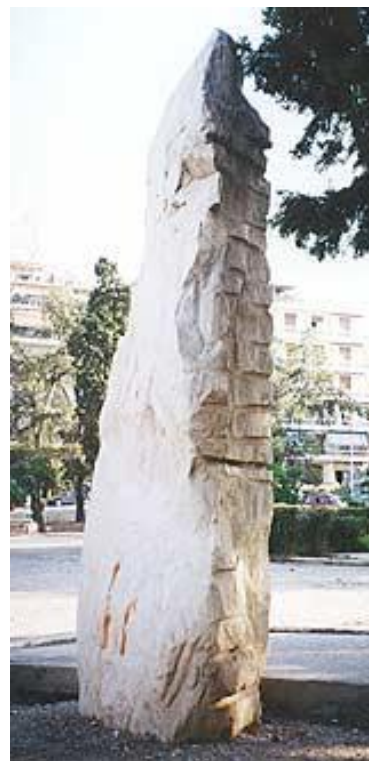
Εικόνες 1, 2 - Αρχική κατάσταση του Μνημείου.

Το μνημείο είναι σε καλή κατάσταση.

- Στο πίσω μέρος υπάρχουν graffiti με πορτοκαλί και μοβ χρώμα.
- Έχει δεχτεί επεμβάσεις σε μικρή κλίμακα, καθώς έχουν καλυφθεί με υλικό συμπλήρωσης (τσιμεντοκονίαμα και κονίαμα) ρωγμές στο πίσω μέρος της μαρμάρινης στήλης, αλλά και στη μπροστινή γύρω από την μπρούτζινη σύνθεση, η οποία έχει καλυφθεί με χρώμα. Σε πολλά σημεία έχει αποχρωματιστεί, αφήνοντας να φανεί η αρχική πατίνα πράσινου χρώματος.

Οι εργασίες συντήρησης και τα υλικά που χρησιμοποιήθηκαν είναι παρεμφερείς με αυτές των προαναφερθέντων μνημείων, ανάλογα με το φέρον υλικό (λίθος ή μπρούτζος).

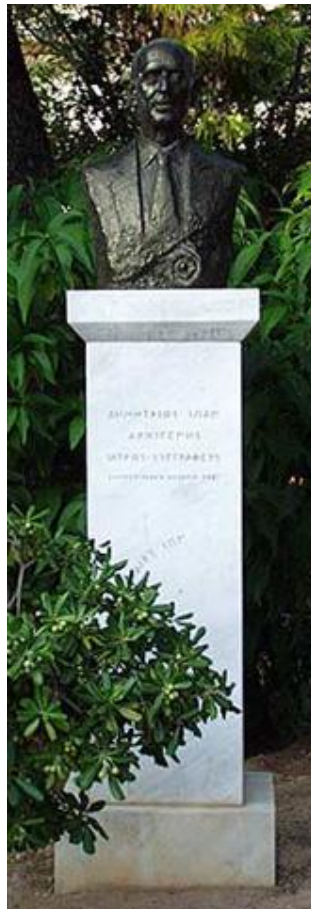
Εικόνα 1 - Αρχική κατάσταση του Μνημείου.

- Η προτομή έχει χρωματιστεί με μπογιά σκούρου πράσινου χρώματος σε προγενέστερη επέμβαση. Στην μπροστινή όψη, υπάρχει χρωματιστό graffiti, το οποίο σε κάποια προγενέστερη επέμβαση καλύφθηκε με άσπρο χρώμα, σαν ασβέστη. Στην πίσω πλευρά υπάρχει graffiti πράσινου χρώματος, στην αριστερή ανοιχτού πράσινου χρώματος και στη δεξιά σε μαύρο και κίτρινο χρώμα, εν μέρει καλυμμένα με άσπρο χρώμα.

Οι εργασίες συντήρησης και τα υλικά που χρησιμοποιήθηκαν είναι παρεμφερείς με αυτές των προαναφερθέντων μνημείων, ανάλογα με το φέρον υλικό (λίθος ή μπρούτζος).

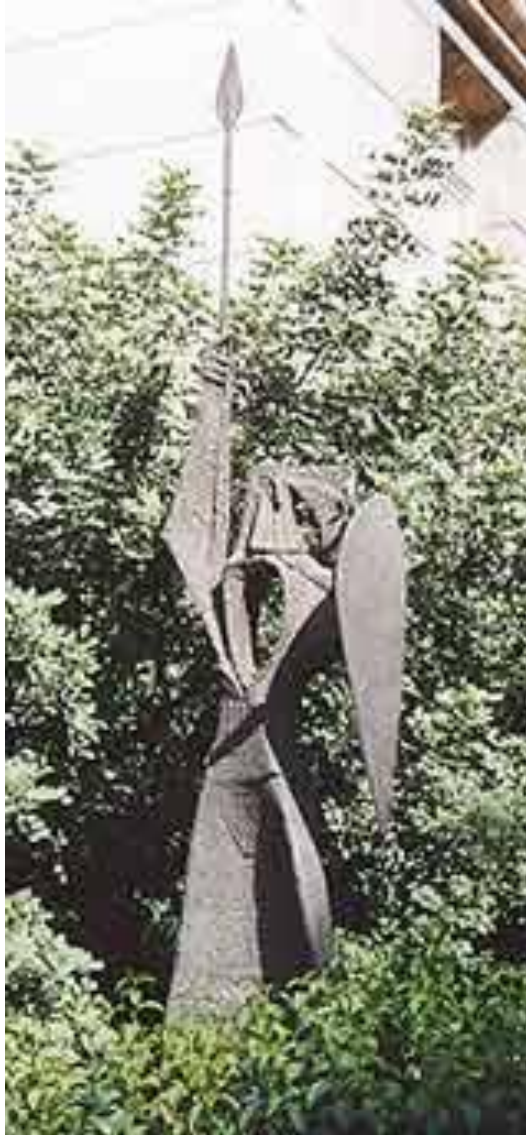
Εικόνα 1 - Αρχική κατάσταση του Μνημείου.

Η ασβεστολιθική βάση φέρει χαλαρές επιφανειακές ατμοσφαιρικές επικαθίσεις (σκόνη), ρηγματώσεις, διόγκωση των φλεβώσεων και βιολογικές αναπτύξεις σε όλη της την επιφάνεια. Σε παλαιότερες επεμβάσεις έχει γίνει προσπάθεια κάλυψης κάποιων ρωγμών με στόκο.

Στην εμπρόσθια όψη υπάρχει χρωματισμός με σπρέι μπλε χρώματος.

Το γλυπτό είχε χυτευτεί με κίτρινο κράμα χαλκού και δεν είχε εφαρμοσθεί στην επιφάνειά του τεχνητή πατίνα, παρά μόνο ένα προστατευτικό κερί (κερί μελισσών). Σε προγενέστερη επέμβαση καλύφθηκε από χρώμα άγνωστης σύστασης

Δεν είναι δυνατή η μελέτη των τεχνολογικών κατασκευαστικών στοιχείων. Αν το γλυπτό κατασκευάστηκε από κομμάτια τα οποία ενώθηκαν, είναι αδύνατον με αυτήν την επικάλυψη να φανούν τα σημεία ενώσεων.

Σε κάποιες περιοχές σημειικά παρατηρούνται πράσινα προϊόντα διάβρωσης, χωρίς να είναι δυνατή η εκτίμηση της ακριβούς κατάστασης κάτω από το χρωματικό στρώμα. Στην ασπίδα και στο σώμα φαίνεται σε κάποια σημεία η αρχική επιφάνεια πριν από την επέμβαση, η οποία τεκμηριώνεται από την κ. Ισμήνη Καπάνταη και από παλιότερες φωτογραφίες. Οι εγχάρακτες επιγραφές διακρίνονται με δυσκολία και μόνο από κάποιον που είναι σε άμεση οπτική επαφή με το γλυπτό.

Οι εργασίες συντήρησης και τα υλικά που χρησιμοποιήθηκαν είναι παρεμφερείς με αυτές των προαναφερθέντων μνημείων, ανάλογα με το φέρον υλικό (λίθος ή μπρούτζος).

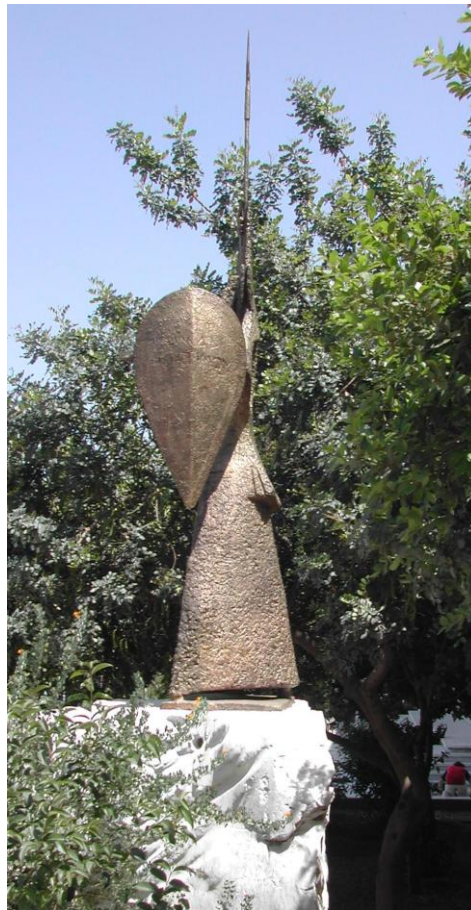
Εικόνα 2 - Τελικό στάδιο (μετά τον καθαρισμό).

Η εμφάνισή του έχει αλλάξει μετά από 15 χρόνια έκθεσης σε διαβρωτικό περιβάλλον. Επικαλύπτεται από σκόνη και άλλα σωματίδια. Η πατίνα κατά τόπους εμφάνιζε απώλεια διαφάνειας και θόλωμα. Σε σημεία μη εκτεθειμένα στη βροχή είχε σκούρα καφέ απόχρωση, λόγω επικάθισης και προσρόφησης σωματιδίων (π.χ. αιθάλης). Η φθορά του κεριού είχε αλλοιώσει σημαντικά τις ιδιότητές του, δημιουργώντας αισθητικά προβλήματα.

Ο καθαρισμός ξεκίνησε από πάνω προς τα κάτω με διαδοχικές εκπλύσεις, αρχικά με νερό ύδρευσης, στη συνέχεια με απιονισμένο νερό για την απομάκρυνση των διαλυτών επικαθίσεων. Για τις λιπαρές επικαθίσεις προστέθηκε μη ιοντικό απορρυπαντικό. Στη διάρκεια του καθαρισμού γινόταν συλλογή δείγματος εκπλυμάτων, μέτρηση του pH και της ειδικής ηλεκτρικής αγωγιμότητας.

- Αφαίρεση του παλαιού κεριού με οργανικούς διαλύτες.
- Μηχανικός καθαρισμός για την απομάκρυνση των προϊόντων διάβρωσης και των επικαθίσεων.
- Επαναδημιουργία πατίνας όπου χρειαζόταν με διάλυμα θειούχου καλίου (K_2S) σε νερό 5% κ.ό., με προθέρμανση του μετάλλου και σταθεροποίηση με αναγωγική φλόγα.
- Στο τέλος εφαρμόστηκε προστατευτικό μικροκρυσταλλικό κερί υψηλού σημείου τήξης.

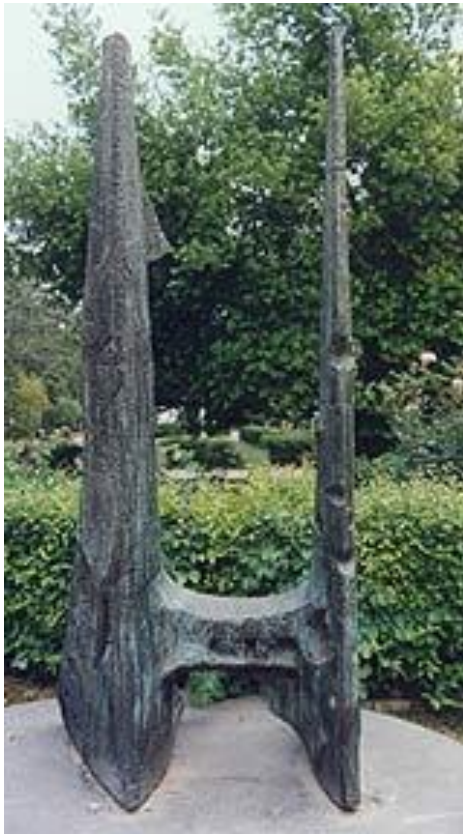
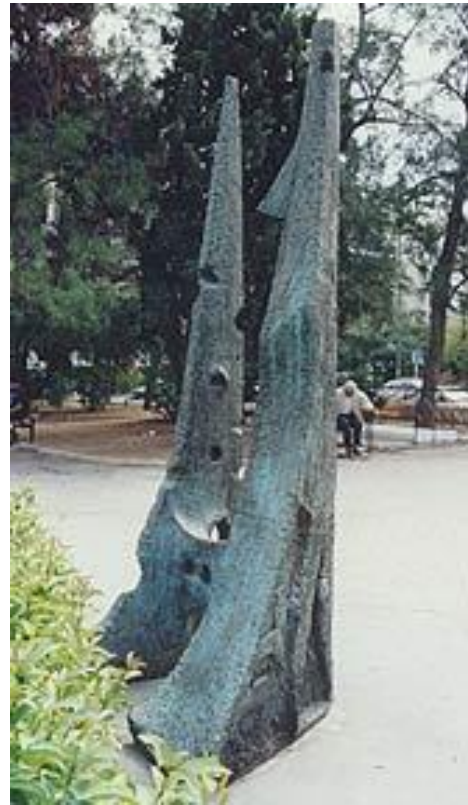
Εικόνα 1, 2 - Αρχική κατάσταση του Μνημείου.

Το γλυπτό γενικά είναι σε καλή κατάσταση.

Το 1998, το γλυπτό καλύφθηκε με σκουρόχρωμη βαφή (bronze) στα πλαίσια μαζικής επέμβασης και σε άλλα γλυπτά. Με το πέρασμα του χρόνου, τις βροχοπτώσεις και την επίδραση των περιβαλλοντικών παραγόντων μέρος της μαύρης βαφής εκπλύθηκε, όπως και μέρος της τεχνητής πατίνας, δημιουργώντας τρεις διαφορετικές επιφάνειες: διατήρηση της επιφάνειας μετά την επέμβαση του 1998 με τη μαύρη βαφή, αποκάλυψη της αρχικής πατιναρισμένης επιφάνειας πράσινου χρώματος και αποκάλυψη του αρχικού κράματος του χαλκού.

- Τα προβλήματα που παρουσιάζονται στο γλυπτό είναι τα ακόλουθα:
- Είναι καλυμμένο με σκουρόχρωμη βαφή (bronze).
- Χαλαρές επικαθίσεις (χώμα, σκόνη, αιθάλη).
- Σε εμφανή σημεία η φθορά του κεριού είχε αλλοιώσει σημαντικά τις ιδιότητές του.
- Σφηκοφωλιές και περιττώματα πουλιών σημειακά σε κοιλότητες και εμβαθύνσεις

Οι εργασίες συντήρησης και τα υλικά που χρησιμοποιήθηκαν είναι παρεμφερείς με αυτές των προαναφερθέντων μνημείων, ανάλογα με το φέρον υλικό (λίθος ή μπρούτζος).

- Αφαίρεση της σκουρόχρωμης βαφής (bronze).
- Αφαίρεση του παλαιού κεριού με οργανικούς διαλύτες.
- Μηχανικός καθαρισμός για την απομάκρυνση των προϊόντων διάβρωσης.
- Επαναδημιουργία πατίνας όπου χρειαζόταν.
- Στο τέλος εφαρμόστηκε προστατευτικό μικροκρυσταλλικό κερί υψηλού σημείου τήξης.
